Geluidswalgevel met verdorde boombakken

Langs de A58 ter hoogte van Goirle, ligt sinds 2009 een geluidswal die ook de gevel is van een aantal woningen erachter, ontworpen door Buro Lubbers te Vught. De 700 meter lange gevel is voorzien van opvallende boombakken. De bomen zelf zijn niet zo opvallend.

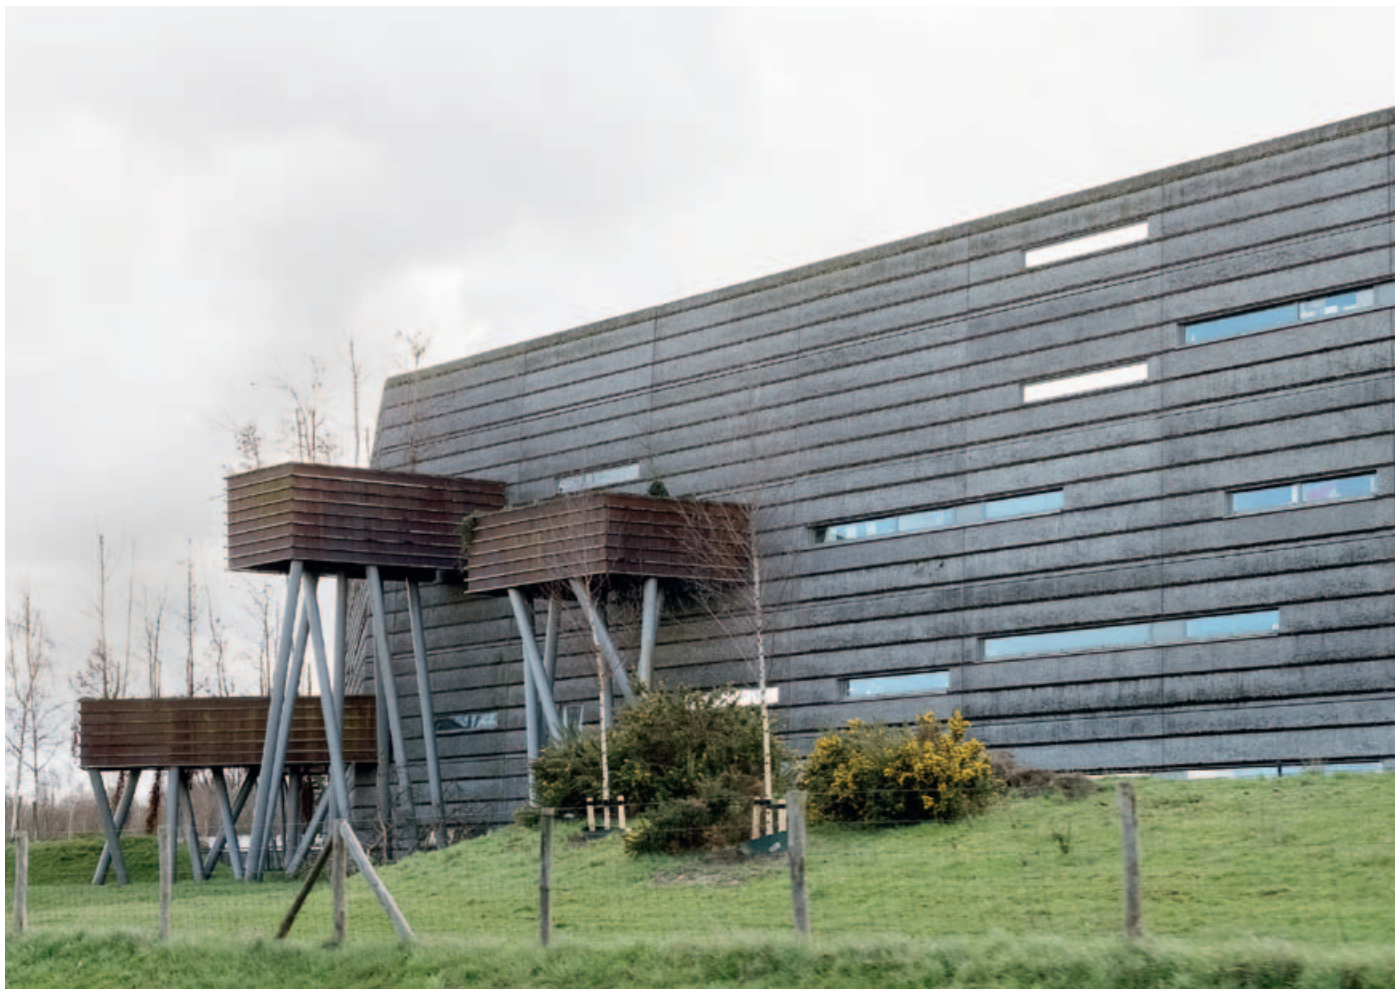
Er zijn nauwelijks nog boompjes aanwezig in de bakken langs de geluidswal.

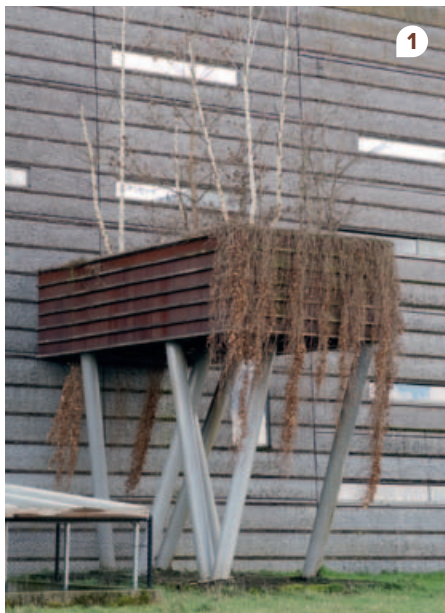
1 // Een van de boombakken met slechts armetierige boompjes. 2 // In (bijna) alle opzichten een geluidswal zoals andere, die er nu eenmaal zo (gaan) uitzien. 3 en 4 // De woningen aan de achterkant zien er ook niet zo fris meer uit. Dat heb je met "schoon beton".

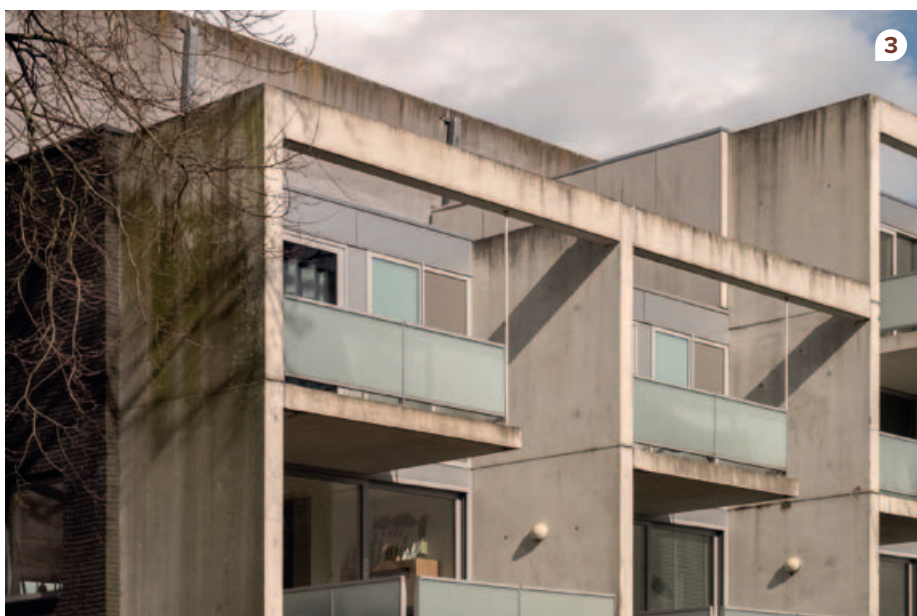
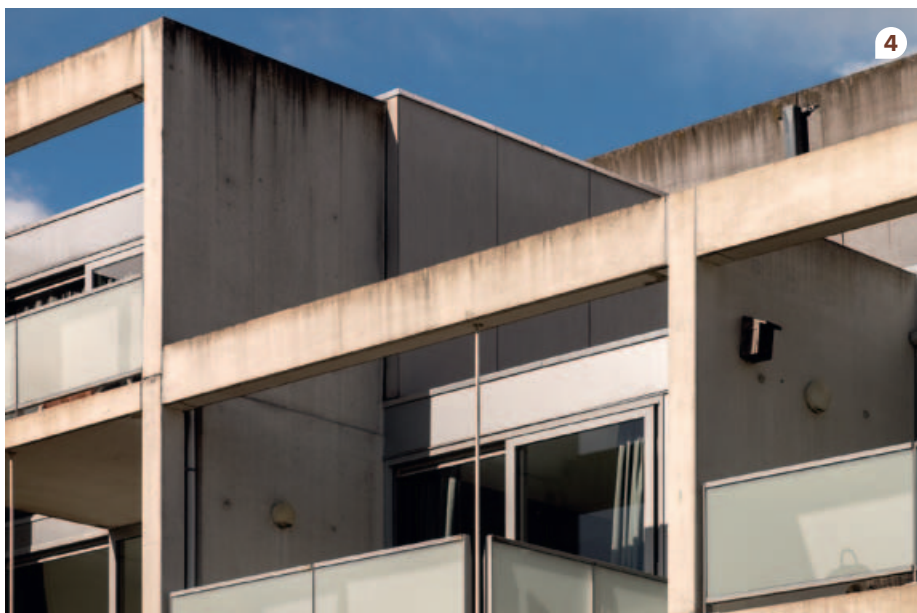
De gevels van de 170 woningen aan de achterkant zijn voor een belangrijk deel gemaakt van prefab betonnen elementen. Daar zijn prima constructies mee te maken, maar je moet wel zorgen dat de prefab elementen die zo fraai uit de fabriek komen, fraai blijven. Een bekende fout, waar ik al vaak over heb geschreven, is dat de balk- en wandelementen aan de bovenzijde niet zijn voorzien van (verholten) waterstops die voorkomen dat water langs het beton naar beneden stroomt, met als gevolg een alsmaar erger wordende vervuiling van het beton. Net zoals bij gewone betonnen geluidswanden.
