# Technisch Infoblad Fietscomfortmetingen

Al twintig jaar lang wordt de fietscomfortmeter FCM ingezet voor gegevensinwinning van de toestand van de verharding van fietsroutes en vrij liggende fietspaden. Deze gegevens omvatten de resultaten van de langsvlakheidsmeting en de visuele beoordeling van de schade rafeling, dwarsonvlakheid, scheurvorming en randschade. Daarnaast worden soort verharding, aanwezigheid van voor fietspaden typische schade als wortelgroei en mollengangen geregistreerd en wordt het fietspad en de directe omgeving op foto vastgelegd. Dit technisch infoblad beschrijft de wijze van meten en de bepaling van de conditie-indicatoren.

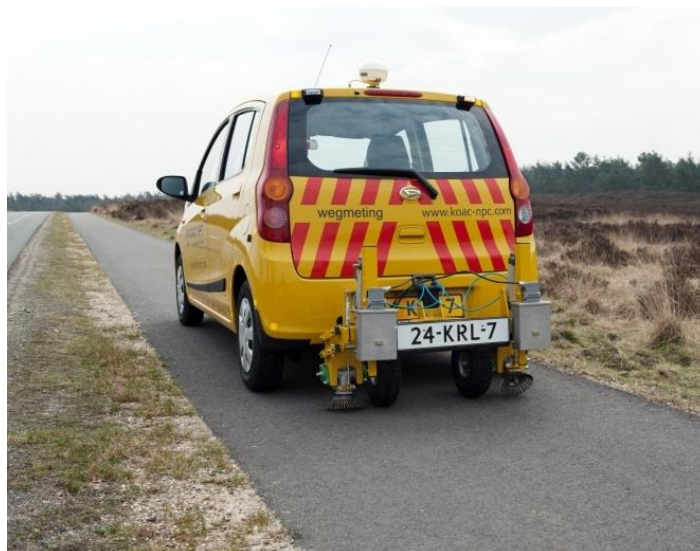
Figuur 1 FCM-meetvoertuig

De FCM bestaat uit een voertuig (zie figuur 1) met een langsvlakheidsmeetsysteem, een systeem voor foto-opname, een registratiesysteem voor visueel te beoordelen verhardingsschade en een GPS-ontvanger met inertiaal navigatiesysteem.

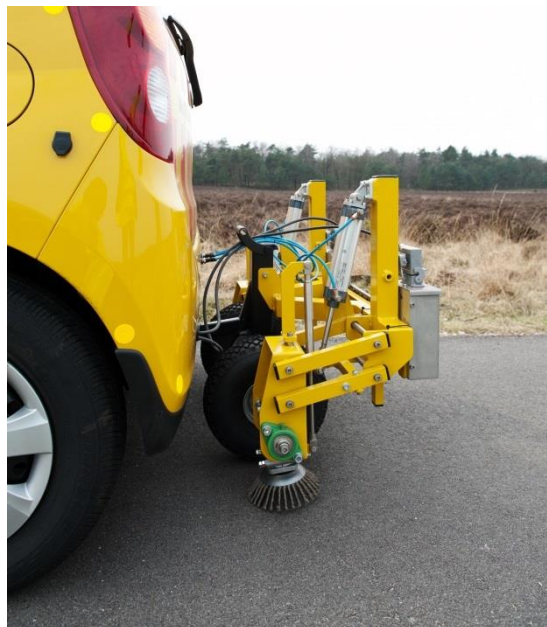
Figuur 2 Veeginstallatie FCM

Het resultaat van de langsvlakheidsmeting kan worden beïnvloed door water en vervuiling op de verharding. Het wordt afgeraden om een langsvlakheidsmeting op een nat wegdek uit te voeren. Bij de HSRP-meting moet vanwege de lasers voorkomen dat opspattend water het lichtsignaal tussen de laser en het wegdek onderbreekt. Voor een betrouwbare meting is het noodzakelijk dat de verharding redelijk schoon is. Bladeren op de verharding zorgen bij de uitwerking van de meetdata voor een onvlakkere verharding dan er in werkelijkheid ligt. De operator zal in dit soort situaties de veeginstallatie op de FCM in werking stellen zodat bladeren vlak voor de laser worden weggeveegd (zie figuur 2). Vervuiling zal ook invloed kunnen hebben op de visuele beoordeling. Schades kunnen schuilgaan onder vervuiling en dus niet als schade zichtbaar zijn en worden genoteerd.

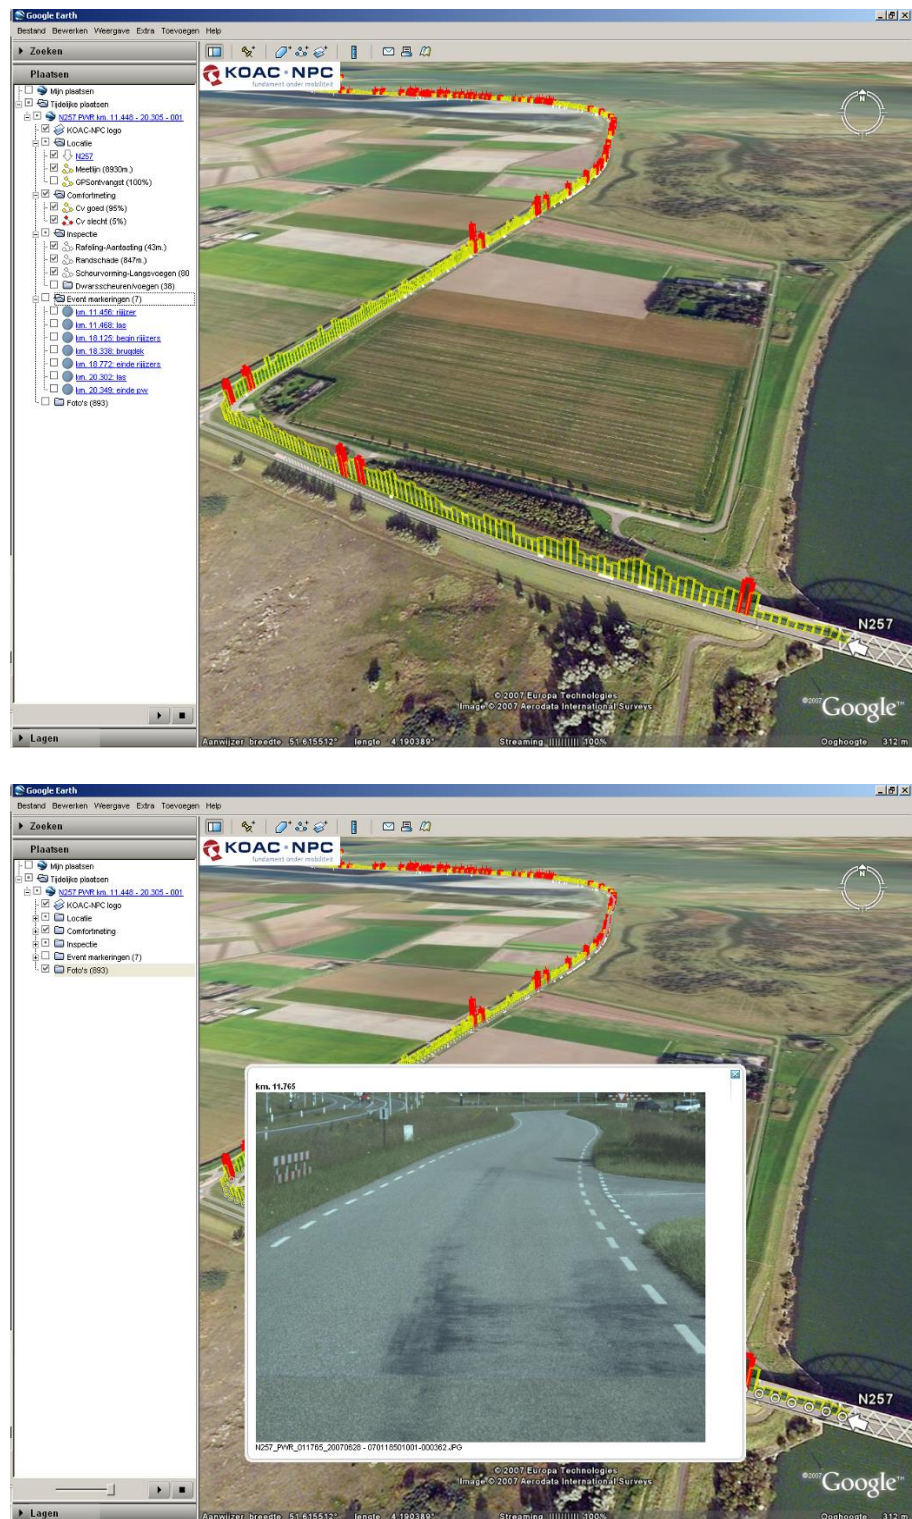
Figuur 7 Google Earth presentatie van FCM-resultatenTekst.

De meet- en inspectieresultaten kunnen ook worden gepresenteerd op een Google Earth achtergrond (zie figuur 7). Op deze manier is eenvoudig een overzicht te verkrijgen van de oorzaak van bepaalde meet- en inspectieresultaten. De tijdens de meting genomen foto's zijn via de Google Earth-presentatie oproepbaar.
