Potentialfeldmessung

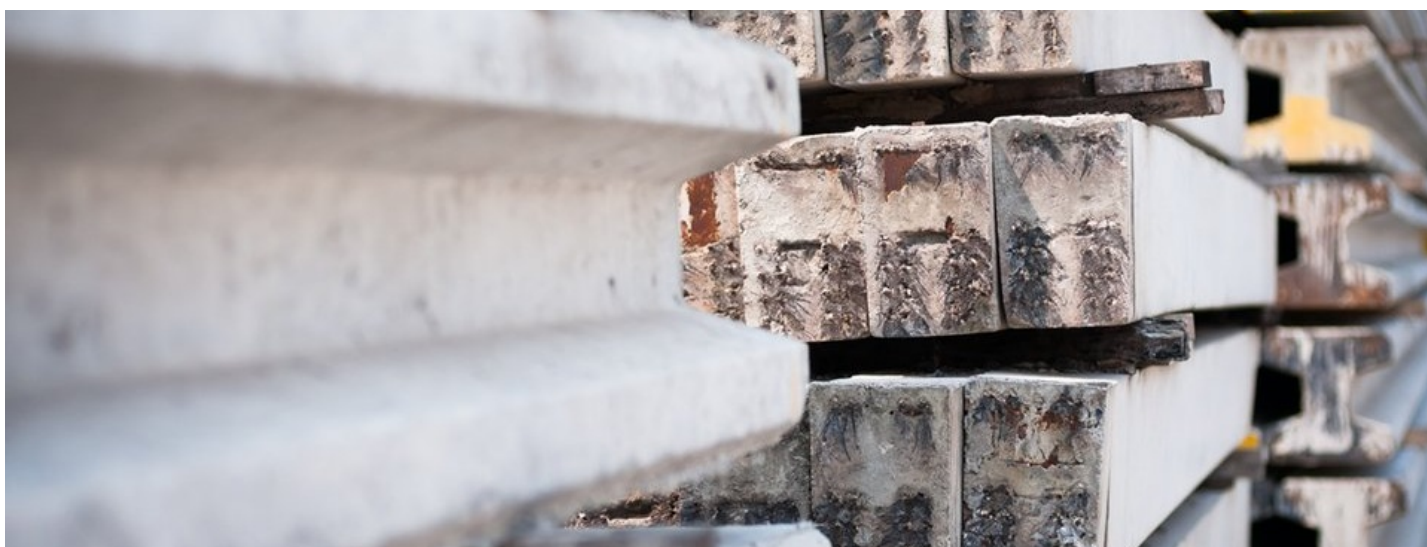
Die Potentialfeldmessung erfolgt durch Messung von Spannungspotentialen der in den Bauteilen enthaltenen Bewehrung. Über die Ortung von Potentialunterschieden kann eine aktive Korrosion der Bewehrung erkannt und mittels Farbunterschieden sichtbar gemacht werden. Mit Hilfe begleitender Maßnahmen, wie die Messung der Betonüberdeckung sowie die Begutachtung des Korrosionsgrades der Bewehrung in Sondieröffnungen, kann das Bedrohungspotential durch eine chloridinduzierte Bewehrungskorrosion effektiv beurteilt werden.
