## BDA Infrarood thermografie

BDA Dak- en Geveladvies B.V.  
 Avelingen West 33  
 4202 MS Gorinchem  
 Nederland  
 +31(0)183669690  
 www.bda.nl

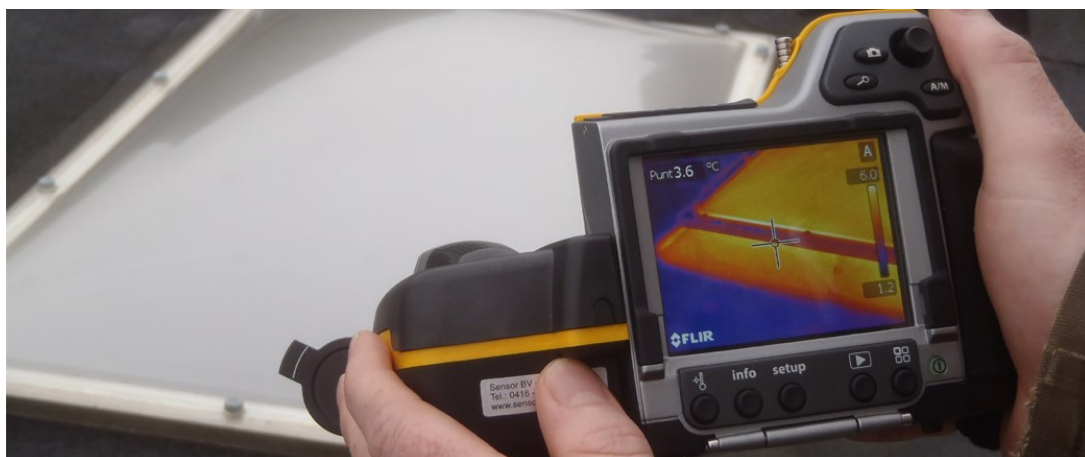
Warmteverlies treedt op bij alle gebouwen. Met behulp van een infraroodcamera kunnen deze voor het oog onzichtbare warmteverliezen in beeld worden gebracht.

Infrarood thermografie wordt onder andere gebruikt voor het beoordelen van de applicatie van isolatie en de aanwezigheid van koudebruggen en luchtlekken. Indien delen van de isolatie niet goed zijn aangebracht of gebreken vertonen, resulteert dit in een hogere temperatuur van het buitenoppervlak van het dak of de gevel. Door middel van infrarood thermografie kan een contactloos beeld worden gevormd van deze temperatuurverschillen van buitenoppervlakken en dus van mogelijke gebreken. Ook is het mogelijk van binnenuit contactloos een beeld te maken. Koudebruggen of luchtlekkages resulteren dan in een plaatselijk lagere temperatuur van het binnenoppervlak van het dak of de gevel.

Een infrarood camera kan deze straling al waarnemen als deze zeer gering is. De verschillen in temperatuur worden zichtbaar op een beeldscherm. Hierbij zijn de oppervlaktedelen met de hoogste schijnbare temperatuur in geel of, indien deze buiten het ingestelde temperatuurbereik vallen, in wit weergegeven. De oppervlaktedelen met een laagste schijnbare temperatuur zijn in donkerpaars of, indien deze buiten het temperatuurbereik vallen, in zwart weergegeven. Er worden tijdens het onderzoek kwalitatieve metingen uitgevoerd. Een kwalitatieve meting berust op de analyse van thermische patronen om abnormaliteiten vast te stellen en te lokaliseren.
